恩平市禄平矿业有限公司上落西矿区
建筑用花岗岩矿
矿区生态修复方案

恩平市禄平矿业有限公司
2025年11月

编制单位：广东省地质局江门地质调查中心

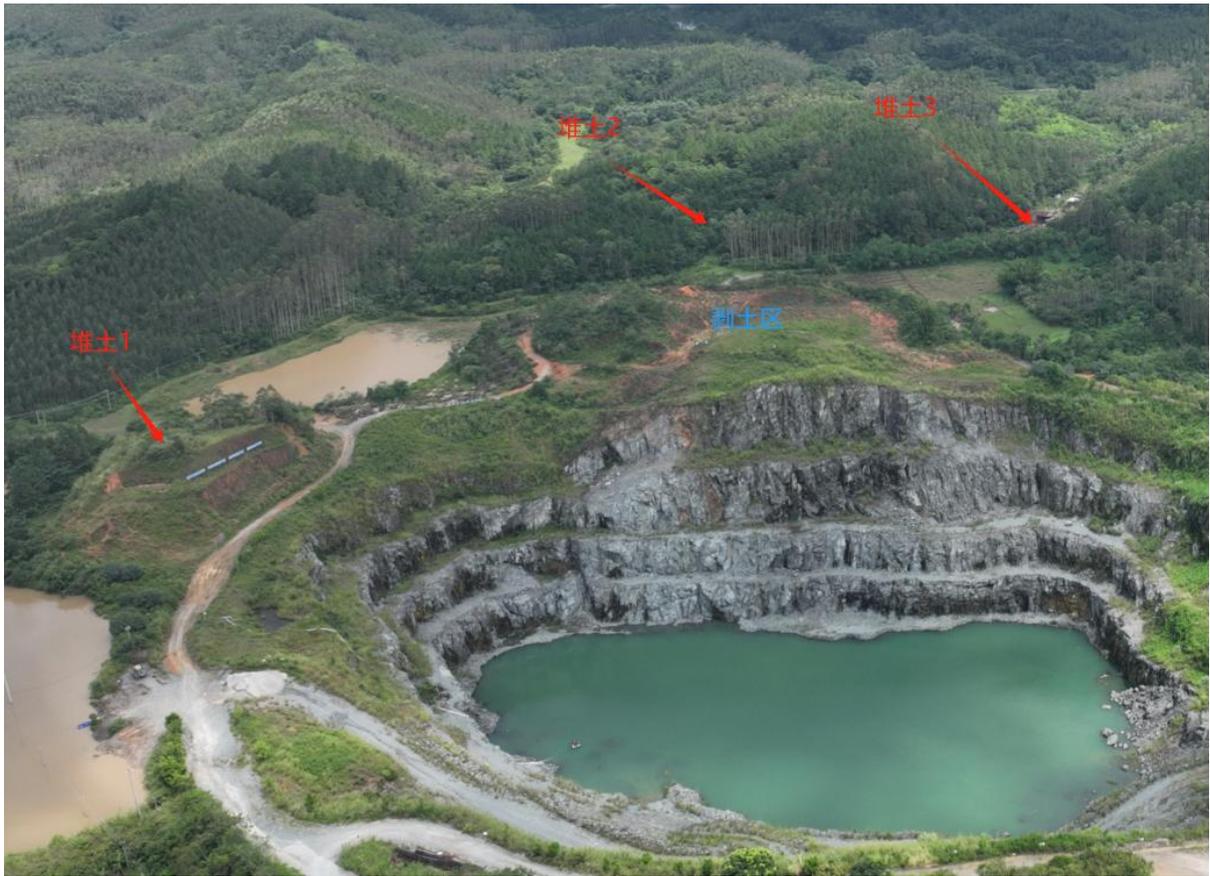
图 1-4 堆土区及剥土区现状（拍摄时间：2025 年 8 月）

在本次矿区范围 8 号和 10 号拐点东侧（矿区范围内）有剥土区，为 2012 年采矿许可证范围。在新拟设矿区范围南西侧有一排土场，面积约 19680 m²，与新拟设矿区范围最近距离约 55 m，台阶平台标高分别为 66 m、60 m、50 m、35 m，台阶高度 5~15 m，台阶宽度 5 m，台阶坡面角 30°~45°。排土场台阶较为规整，已进行复绿，未发现崩/滑现象，边坡处于稳定状态。原工业场地位于本次矿区范围 6 号和 7 号拐点东侧，设备未拆除。

在本次矿区范围 8 号拐点东侧有堆土区 1，面积约 4950 m²，位于本次的矿区范围内，现状复绿状况良好，在今后的开采活动过程中，将运至覆盖层中转场后外运销售。10 号拐点北侧有堆土区 2，面积约 2740 m²，位于本次的矿区范围外，现状复绿状况良好，今后的开采活动过程不会扰动此区域。10 号拐点北东侧有堆土区 3，面积约 1600 m²，位于本次的矿区范围内，现状复绿状况良好，在今后开采的开采活动过程中，将运至覆盖层中转场后外运销售。

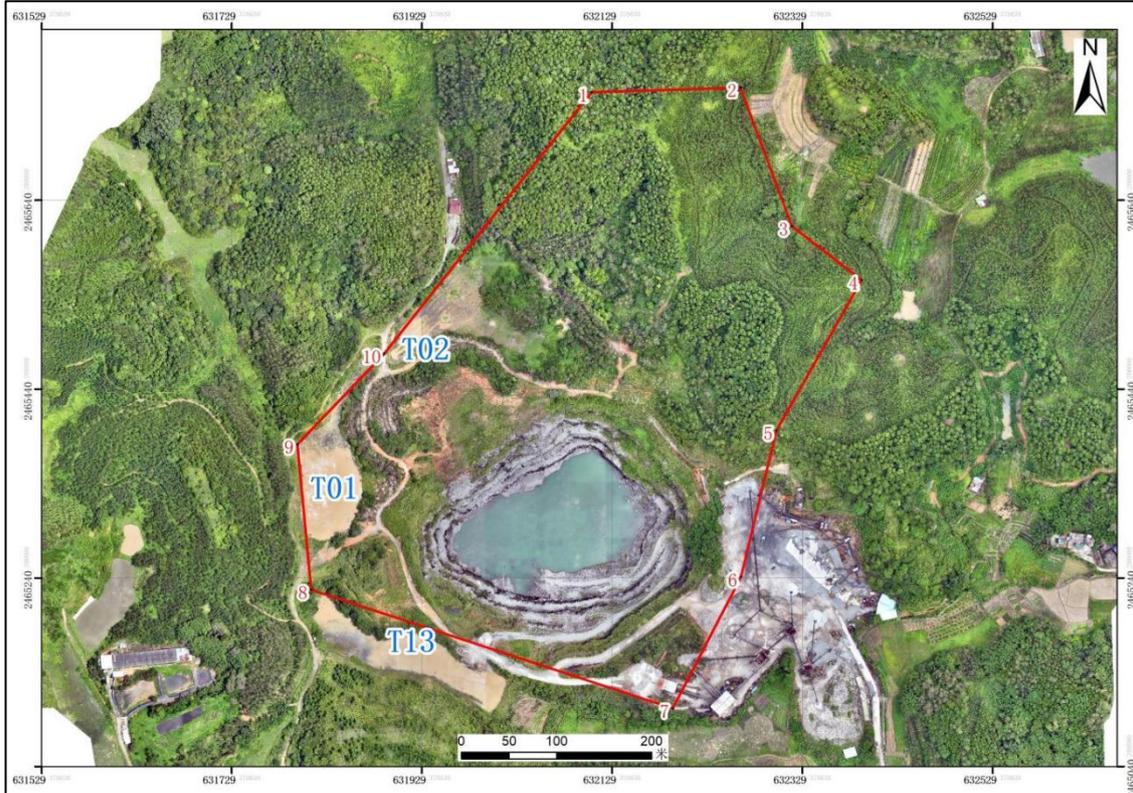
图 2-2 矿区地表水体分布图

矿区范围内地表无大的水系，主要地表水体为南西部旧采坑积水以及三处水塘。

采坑积水水深约 1 m，水面面积约 15798 m²。三处水塘由北往南编号分别为 T02、T01 和 T13。T02 面积 6345 m²，T01 面积 13401 m²，T13 面积 10169 m²，目前三处水塘的水基本疏干。

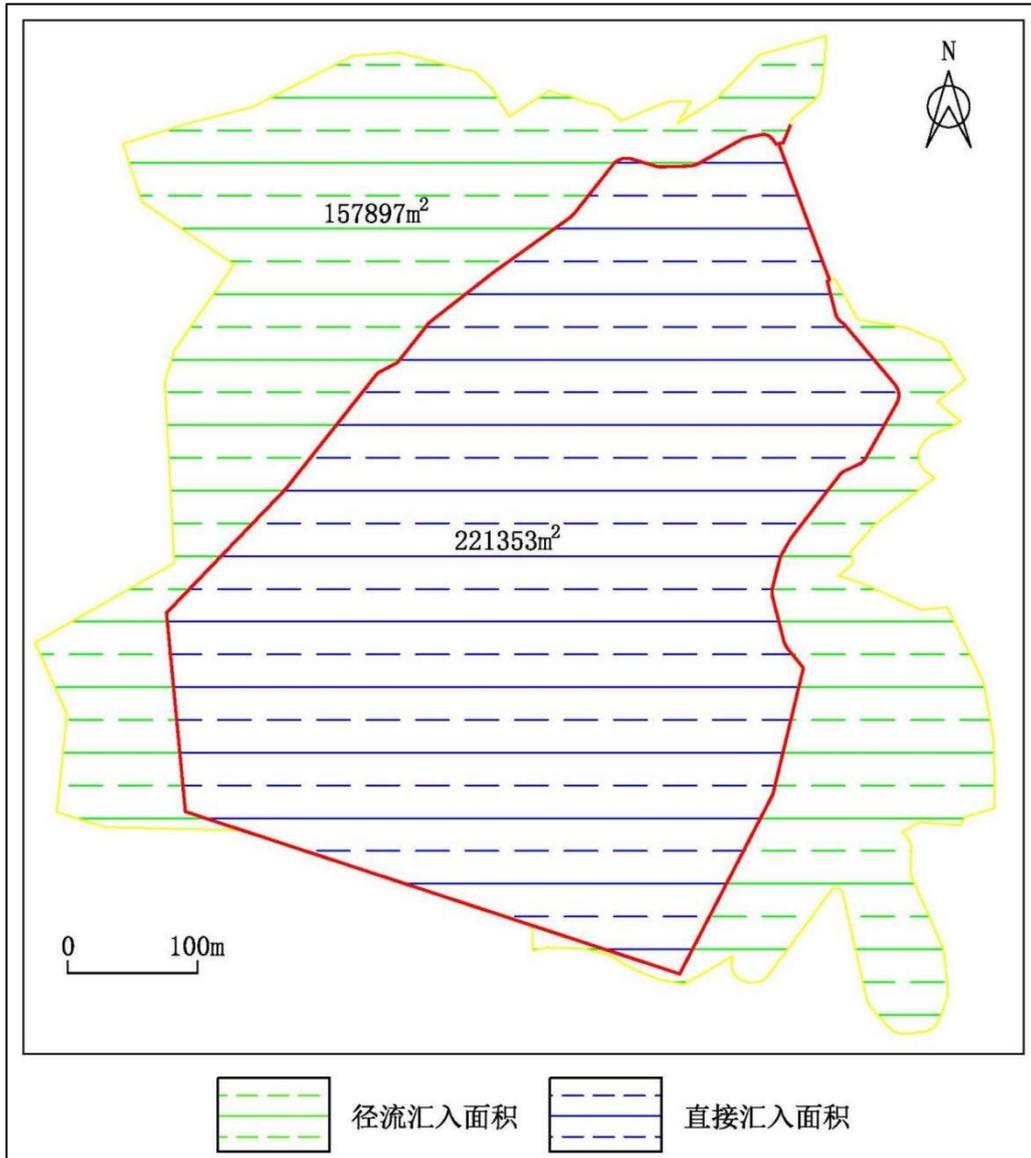
图 2-3 汇水面积示意图

汇水类型	汇水面积 (m ²)	降雨日平均降雨量 (mm/d)	地表径流系数	正常降雨集水量 (m ³ /d)
直接汇入	238319	10.9	/	2597
径流汇入	220866	10.9	0.7	1685
小计				4282
计算公式	汇水面积×降雨日平均降雨量×地表径流系数

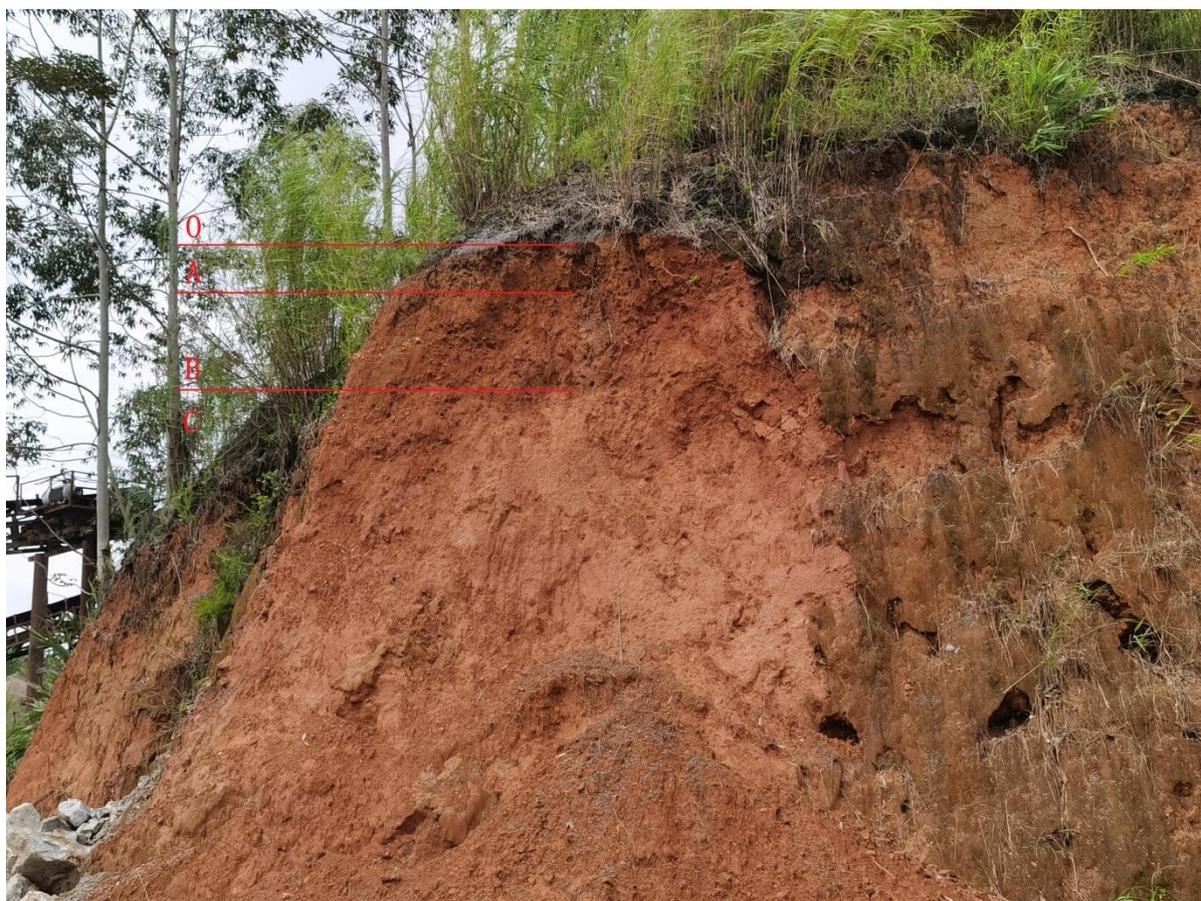
图 2-5 矿区土壤剖面图

④ C层，母质层，多位于地表 50-80 cm 以下，呈棕色-红棕色，有机质含量低，少见植物根系，土壤发育程度弱-中等，整体质地为含砾中-重粘壤土，保留部分母质特征。层内砾石含量较高，多风化残留石英及半风化母岩，整体结构呈块状，孔隙弱发育。

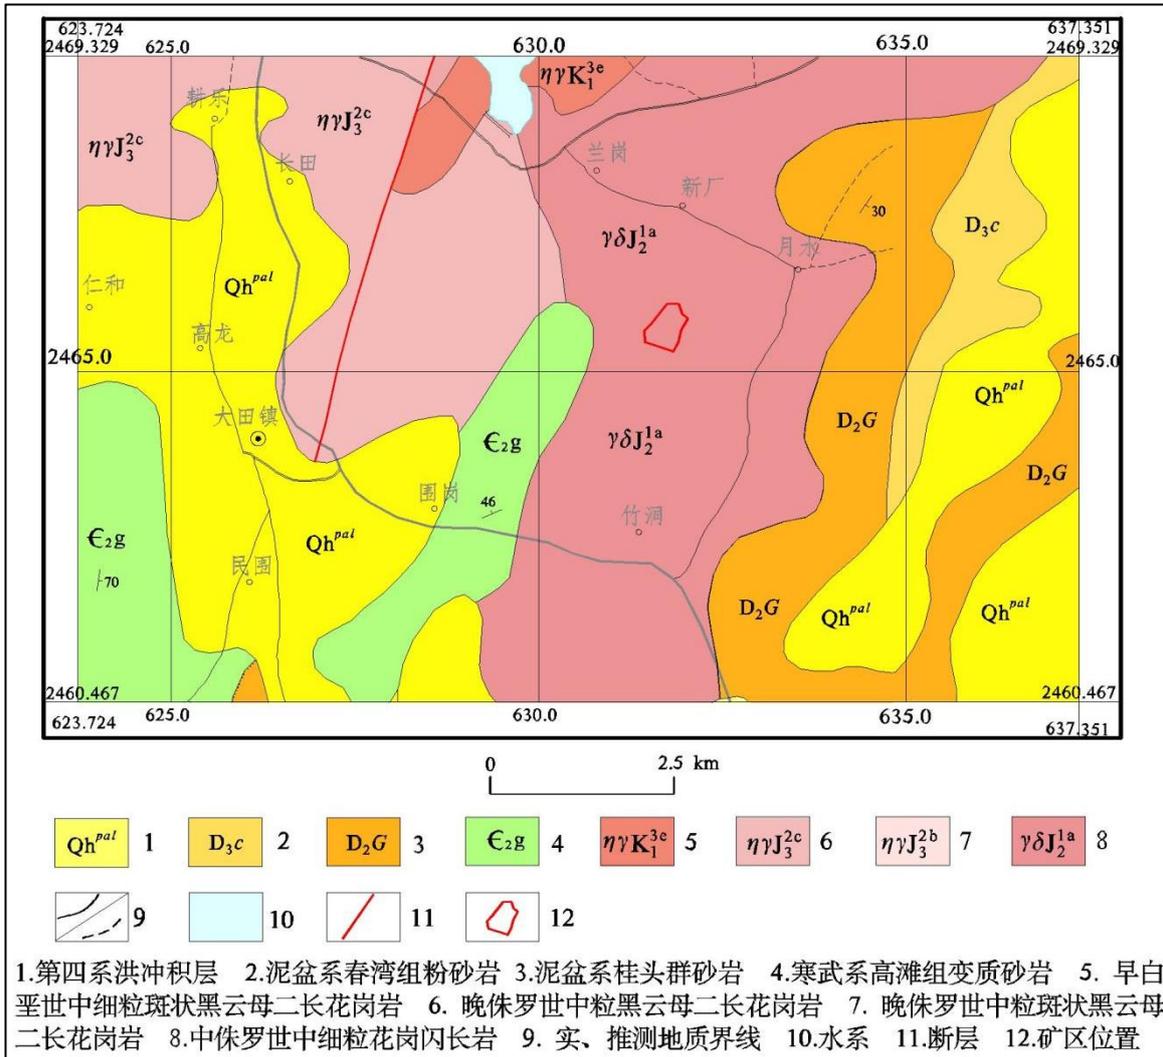
图 2-10 区域地质图 (据 1: 25 万江门市幅)

矿区位于华南褶皱系粤中拗陷区，受北东向恩平-从化断裂带的控制，区域内见有北北东向断裂，出露长度大于 5 km，产状 $120^\circ \angle 70^\circ$ ，性质为逆断层。

③ 早白垩世中细粒斑状黑云母二长花岗闪长岩 ($\eta\gamma K_1^{3e}$)：小面积分布在区域北部，主要岩性为中细粒斑状黑云母二长花岗闪长岩，似斑状结构，块状构造。

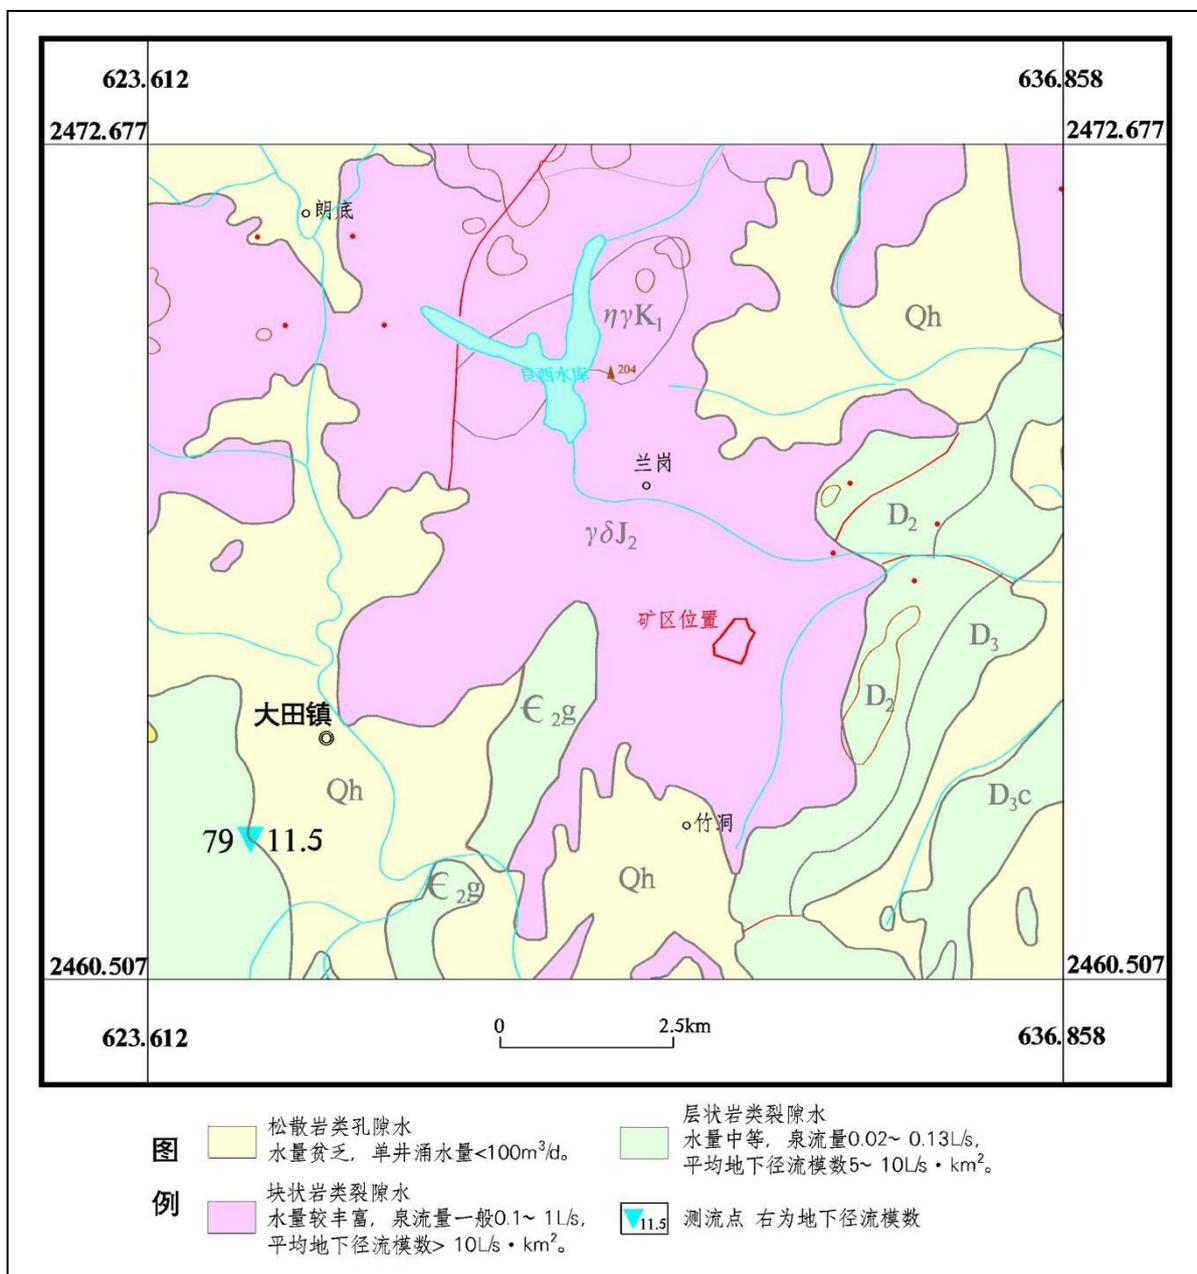
图 2-11 区域水文地质图（1:20 万开平幅）

流良西河（四级）流域，锦江支流良西河由西向东流经矿区北东部，距离矿区最近处约 0.8 km，流量受季节性影响较大。矿区地表水主要为山间溪流和山前平原分布的鱼塘、农田。

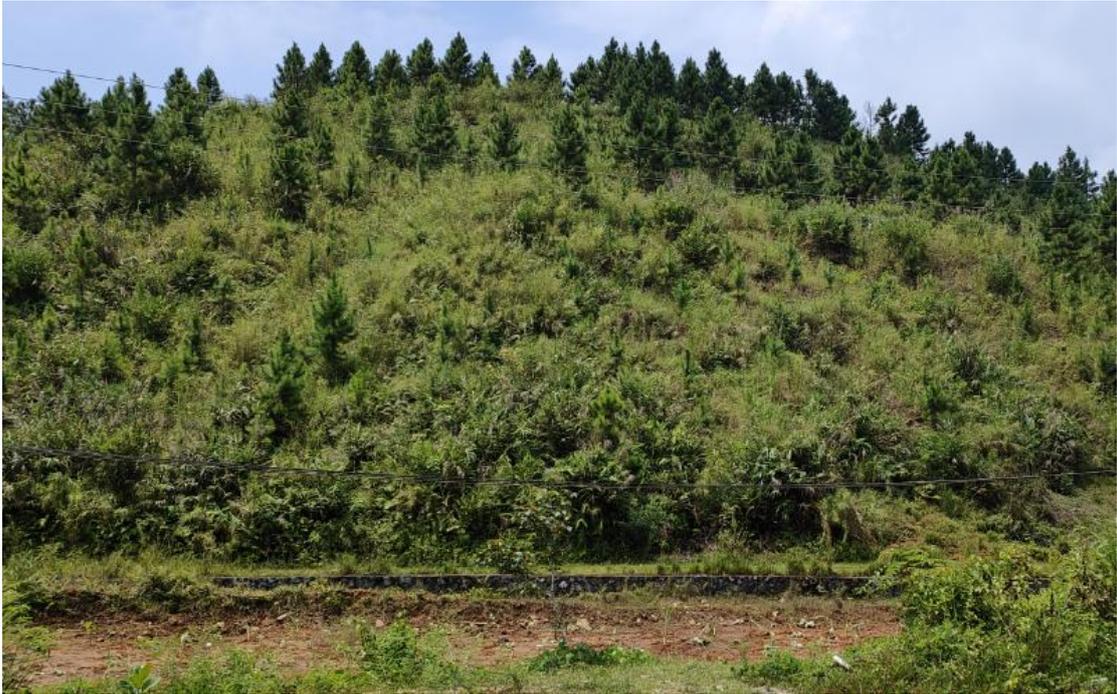
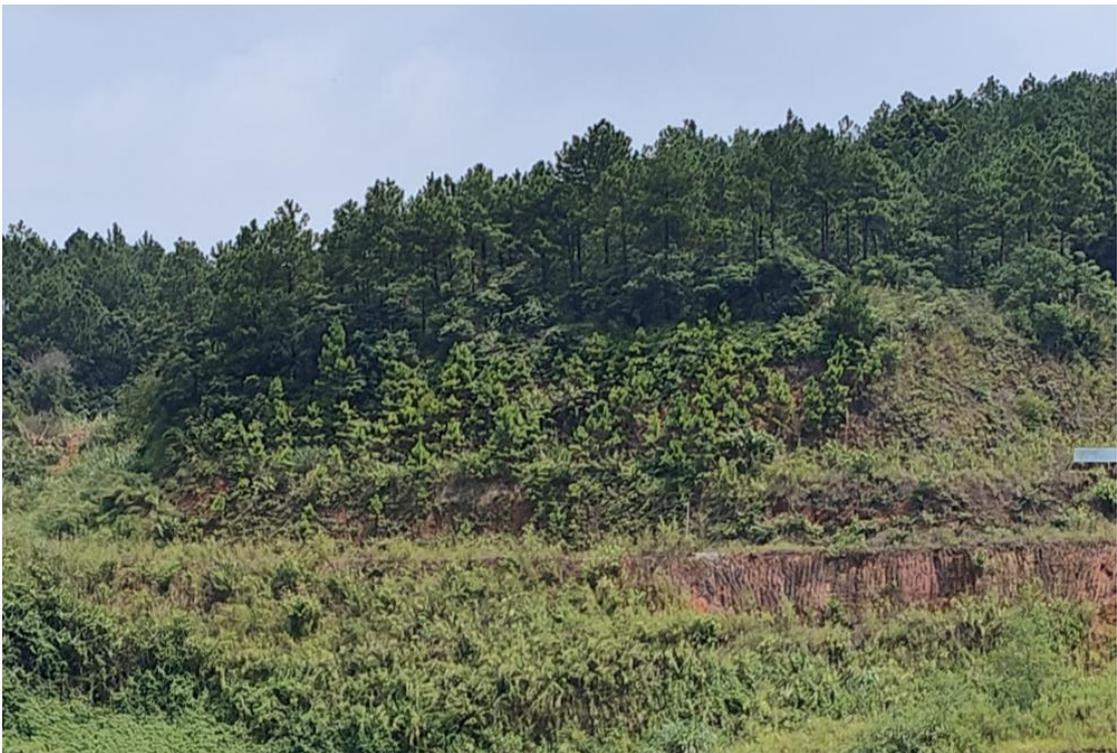
图 2-20 恩平市建安禄平石场有限公司建筑用花岗岩矿复绿实际情况图（2024 年 8 月）

恩平市建安禄平石场有限公司建筑用花岗岩矿地质环境保护工程主要包括：清除台阶表面碎石并修整台阶，各层平台边缘砌筑挡土墙，沿坡底线修筑排水沟等，并对地质灾害、含水层破坏、地形地貌景观、水土污染进行监测。

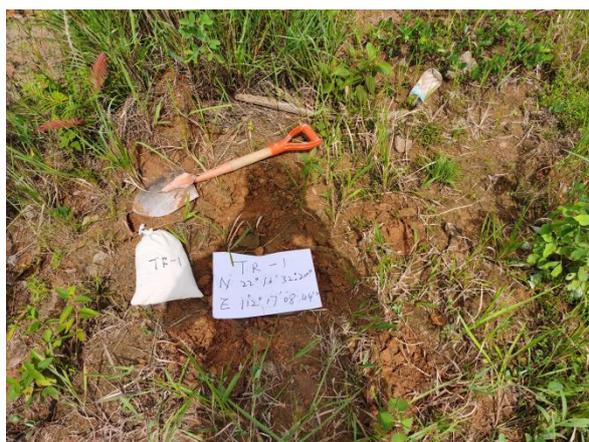
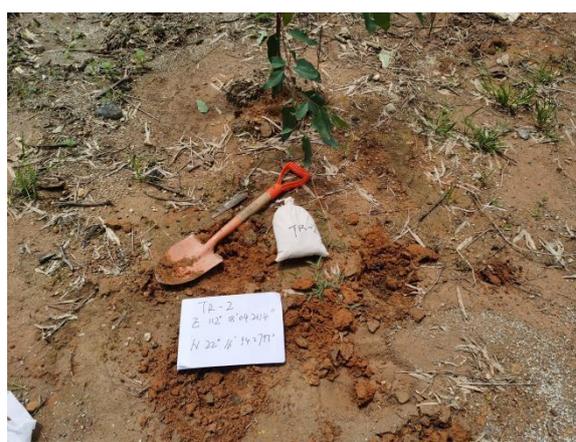
图 3-5 土壤样品采集照片

在本次的调查工作中，于露天采场内 T01 水塘处、破碎加工区处采集土壤样品检测，样品编号分别为 TR-1、TR-2。送检分析后，将检测结果与《土壤环境质量-农用地土壤污染风险管控标准（试行）》（GB 15618-2018）对比分析评价，各指标均满足农用地土壤污染风险管控标准，现状对矿区土壤影响较轻。因此，现状土壤受损程度为轻度。

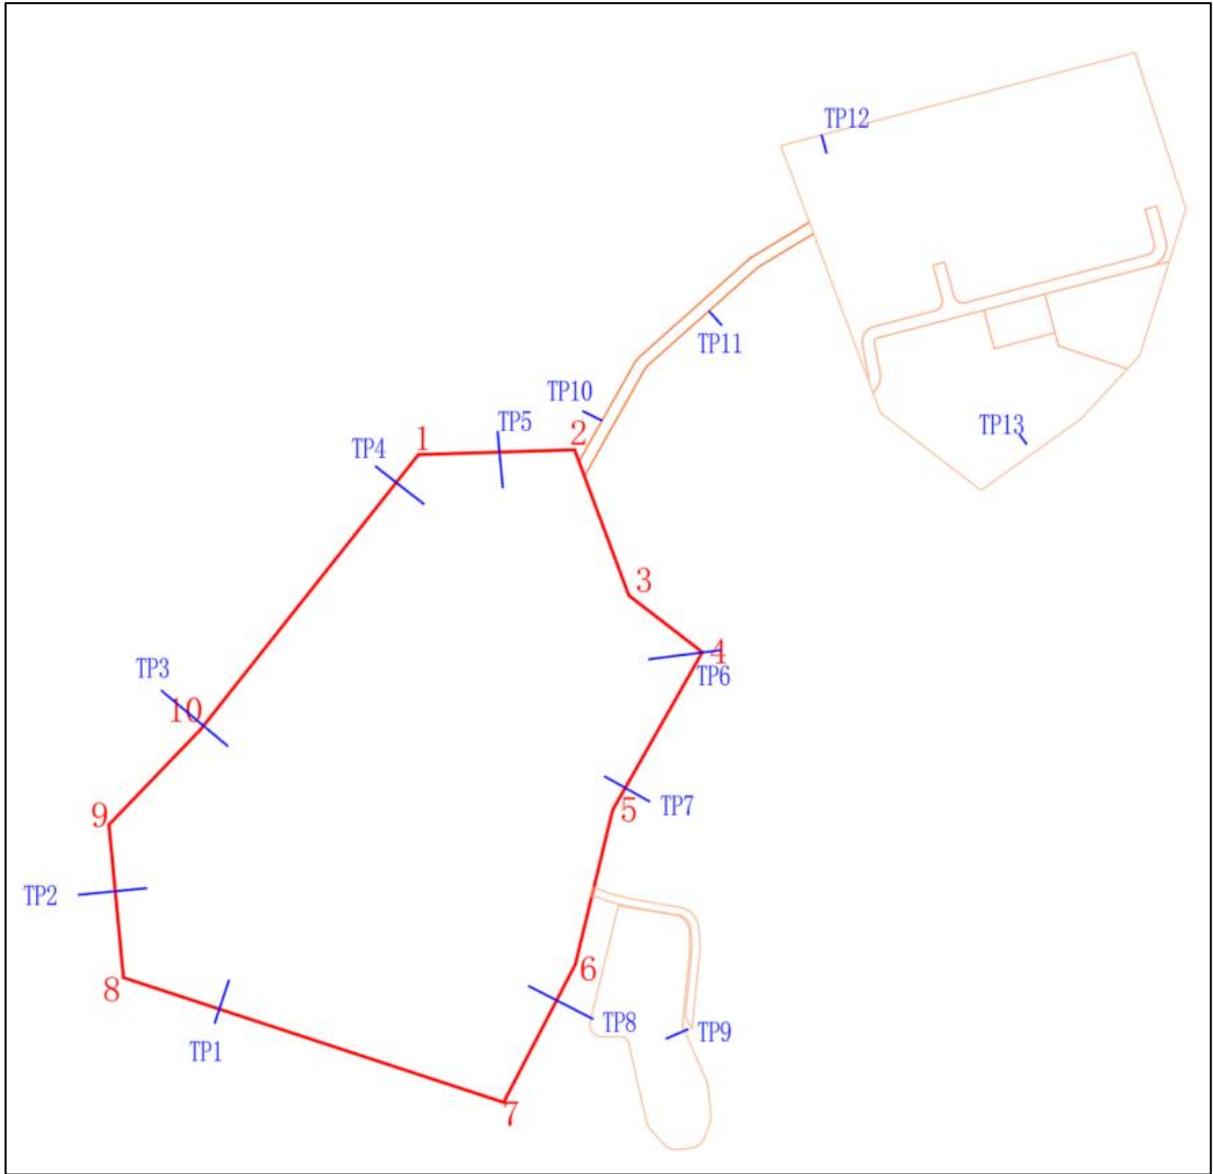
图 3-7 土质边坡位置分布示意图

算，分析此类边坡产生滑动破坏的可能性。

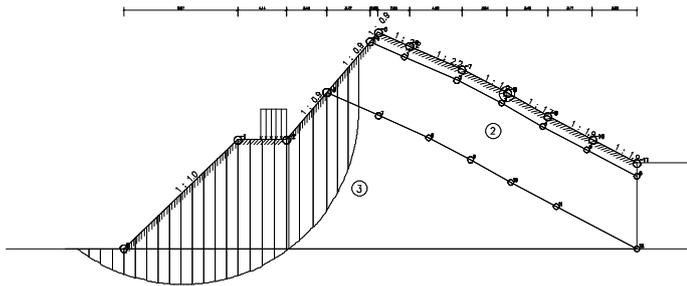
[计算简图]

采用规范：建筑边坡工程技术规范(50330--2013)

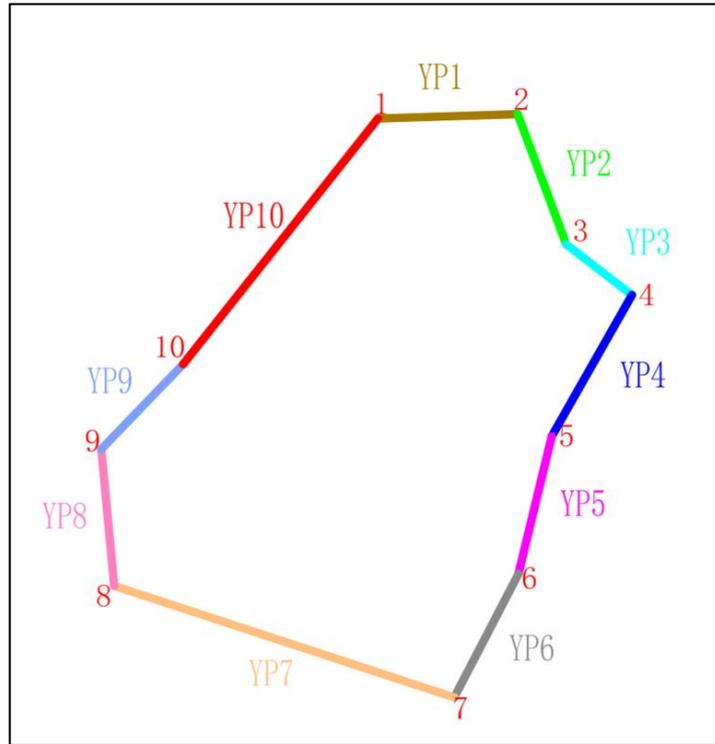
图 3-8 岩质边坡位置分布示意图

根据《开采方案》中的开采终了平面图，预测矿区内形成的岩质边坡坡向为矿区红线1-2边坡YP1（ $178^{\circ} \angle 65^{\circ}$ ）、矿区红线2-3边坡YP2（ $242^{\circ} \angle 65^{\circ}$ ）、矿区红线3-4边坡YP3（ $218^{\circ} \angle 65^{\circ}$ ）、矿区红线4-5边坡YP4（ $299^{\circ} \angle 65^{\circ}$ ）、矿区红线5-6边坡YP5（ $283^{\circ} \angle 65^{\circ}$ ）、矿区红线6-7边坡YP6（ $297^{\circ} \angle 65^{\circ}$ ）、矿区红线7-8边坡YP7（ $18^{\circ} \angle 65^{\circ}$ ）、矿区红线8-9边坡YP8（ $85^{\circ} \angle 65^{\circ}$ ）、矿区红线9-10边坡YP9（ $134^{\circ} \angle 65^{\circ}$ ）、矿区红线10-1边坡YP10（ $128^{\circ} \angle 65^{\circ}$ ）为例进行分析。

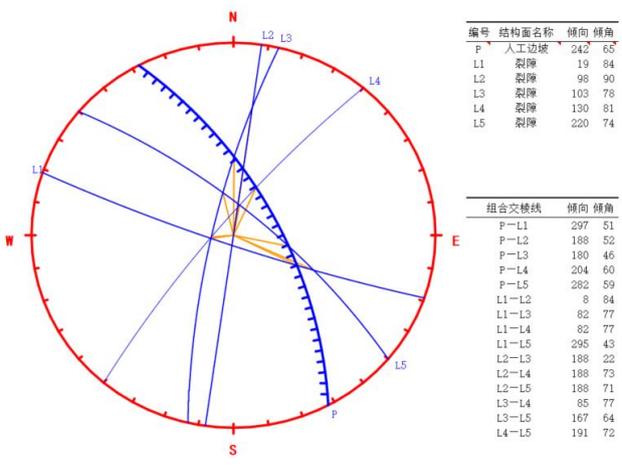
边坡	边坡产状	结构面编号	结构面产状	结构面极射赤平投影图																																																																												
矿区 红线 2-3 边坡 YP2	242° ∠ 65°	L1	19° ∠84°

<table border="1" style="float: right; margin-top: 10px;"> <thead> <tr> <th>编号</th> <th>结构面名称</th> <th>倾向</th> <th>倾角</th> </tr> </thead> <tbody> <tr> <td>P</td> <td>人工边坡</td> <td>242°</td> <td>65°</td> </tr> <tr> <td>L1</td> <td>裂隙</td> <td>19°</td> <td>84°</td> </tr> <tr> <td>L2</td> <td>裂隙</td> <td>98°</td> <td>90°</td> </tr> <tr> <td>L3</td> <td>裂隙</td> <td>103°</td> <td>78°</td> </tr> <tr> <td>L4</td> <td>裂隙</td> <td>130°</td> <td>81°</td> </tr> <tr> <td>L5</td> <td>裂隙</td> <td>220°</td> <td>74°</td> </tr> </tbody> </table> <table border="1" style="float: right; margin-top: 10px;"> <thead> <tr> <th>组合交棱线</th> <th>倾向</th> <th>倾角</th> </tr> </thead> <tbody> <tr> <td>P-L1</td> <td>297°</td> <td>51°</td> </tr> <tr> <td>P-L2</td> <td>188°</td> <td>52°</td> </tr> <tr> <td>P-L3</td> <td>180°</td> <td>45°</td> </tr> <tr> <td>P-L4</td> <td>204°</td> <td>60°</td> </tr> <tr> <td>P-L5</td> <td>282°</td> <td>59°</td> </tr> <tr> <td>L1-L2</td> <td>8°</td> <td>84°</td> </tr> <tr> <td>L1-L3</td> <td>82°</td> <td>77°</td> </tr> <tr> <td>L1-L4</td> <td>82°</td> <td>77°</td> </tr> <tr> <td>L1-L5</td> <td>295°</td> <td>43°</td> </tr> <tr> <td>L2-L3</td> <td>188°</td> <td>22°</td> </tr> <tr> <td>L2-L4</td> <td>188°</td> <td>73°</td> </tr> <tr> <td>L2-L5</td> <td>188°</td> <td>71°</td> </tr> <tr> <td>L3-L4</td> <td>85°</td> <td>77°</td> </tr> <tr> <td>L3-L5</td> <td>167°</td> <td>64°</td> </tr> <tr> <td>L4-L5</td> <td>191°</td> <td>72°</td> </tr> </tbody> </table>	编号	结构面名称	倾向	倾角	P	人工边坡	242°	65°	L1	裂隙	19°	84°	L2	裂隙	98°	90°	L3	裂隙	103°	78°	L4	裂隙	130°	81°	L5	裂隙	220°	74°	组合交棱线	倾向	倾角	P-L1	297°	51°	P-L2	188°	52°	P-L3	180°	45°	P-L4	204°	60°	P-L5	282°	59°	L1-L2	8°	84°	L1-L3	82°	77°	L1-L4	82°	77°	L1-L5	295°	43°	L2-L3	188°	22°	L2-L4	188°	73°	L2-L5	188°	71°	L3-L4	85°	77°	L3-L5	167°	64°	L4-L5	191°	72°

L3-L4	85°	77°																																																																														
L3-L5	167°	64°																																																																														
L4-L5	191°	72°																																																																														
稳定性评价			<p>组合交棱线（L2-L3、L1-L5）与边坡面倾向相近，且倾角小于坡面倾角，为不稳定结构；</p> <p>组合交棱线（L1-L2、L1-L3、L1-L4、L2-L4、L2-L5、L3-L4、L3-L5、L4-L5）、节理面（L1、L2、L3、L4、L5）属于稳定结构。</p>																																																																													
矿区 红线 3-4 边坡 YP3	218° ∠ 65°	L1	19° ∠84°

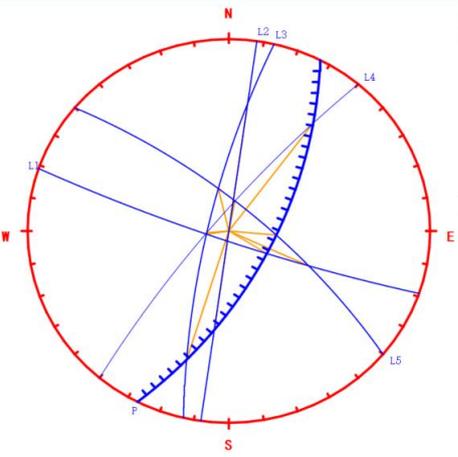
边坡	边坡产状	结构面编号	结构面产状	结构面极射赤平投影图																																																																												
矿区 红线 6-7 边坡 YP6	297° ∠ 65°	L1	19° ∠84°

<table border="1" data-bbox="1252 376 1412 492"> <thead> <tr> <th>编号</th> <th>结构面名称</th> <th>倾向</th> <th>倾角</th> </tr> </thead> <tbody> <tr> <td>P</td> <td>人工边坡</td> <td>297</td> <td>65</td> </tr> <tr> <td>L1</td> <td>裂隙</td> <td>19</td> <td>84</td> </tr> <tr> <td>L2</td> <td>裂隙</td> <td>98</td> <td>90</td> </tr> <tr> <td>L3</td> <td>裂隙</td> <td>103</td> <td>78</td> </tr> <tr> <td>L4</td> <td>裂隙</td> <td>130</td> <td>81</td> </tr> <tr> <td>L5</td> <td>裂隙</td> <td>220</td> <td>74</td> </tr> </tbody> </table> <table border="1" data-bbox="1252 548 1412 795"> <thead> <tr> <th>组合交棱线</th> <th>倾向</th> <th>倾角</th> </tr> </thead> <tbody> <tr> <td>P-L1</td> <td>302</td> <td>65</td> </tr> <tr> <td>P-L2</td> <td>8</td> <td>35</td> </tr> <tr> <td>P-L3</td> <td>17</td> <td>20</td> </tr> <tr> <td>P-L4</td> <td>217</td> <td>20</td> </tr> <tr> <td>P-L5</td> <td>275</td> <td>63</td> </tr> <tr> <td>L1-L2</td> <td>8</td> <td>84</td> </tr> <tr> <td>L1-L3</td> <td>82</td> <td>77</td> </tr> <tr> <td>L1-L4</td> <td>82</td> <td>77</td> </tr> <tr> <td>L1-L5</td> <td>295</td> <td>43</td> </tr> <tr> <td>L2-L3</td> <td>188</td> <td>22</td> </tr> <tr> <td>L2-L4</td> <td>188</td> <td>73</td> </tr> <tr> <td>L2-L5</td> <td>188</td> <td>71</td> </tr> <tr> <td>L3-L4</td> <td>85</td> <td>77</td> </tr> <tr> <td>L3-L5</td> <td>167</td> <td>64</td> </tr> <tr> <td>L4-L5</td> <td>191</td> <td>72</td> </tr> </tbody> </table>	编号	结构面名称	倾向	倾角	P	人工边坡	297	65	L1	裂隙	19	84	L2	裂隙	98	90	L3	裂隙	103	78	L4	裂隙	130	81	L5	裂隙	220	74	组合交棱线	倾向	倾角	P-L1	302	65	P-L2	8	35	P-L3	17	20	P-L4	217	20	P-L5	275	63	L1-L2	8	84	L1-L3	82	77	L1-L4	82	77	L1-L5	295	43	L2-L3	188	22	L2-L4	188	73	L2-L5	188	71	L3-L4	85	77	L3-L5	167	64	L4-L5	191	72

L4-L5	191	72																																																																														
稳定性评价				<p>组合交棱线（L1-L5）与边坡面倾向相近，且倾角小于坡面倾角，为不稳定结构；</p> <p>组合交棱线（L1-L2、L1-L3、L1-L4、L2-L3、L2-L4、L2-L5、L3-L4、L3-L5、L4-L5）、节理面（L1、L2、L3、L4、L5）属于稳定结构。</p>																																																																												
矿区 红线 7-8 边坡 YP7	18° ∠65°	L1	19° ∠84°

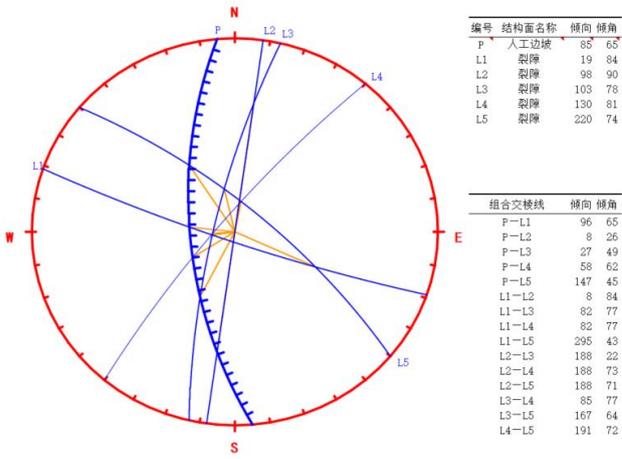
边坡	边坡产状	结构面编号	结构面产状	结构面极射赤平投影图																																																																												
矿区 红线 8-9 边坡 YP8	85° ∠65°	L1	19° ∠84°

<table border="1" data-bbox="1252 369 1412 492"> <thead> <tr> <th>编号</th> <th>结构面名称</th> <th>倾向</th> <th>倾角</th> </tr> </thead> <tbody> <tr> <td>P</td> <td>人工边坡</td> <td>85°</td> <td>65°</td> </tr> <tr> <td>L1</td> <td>裂隙</td> <td>19°</td> <td>84°</td> </tr> <tr> <td>L2</td> <td>裂隙</td> <td>98°</td> <td>90°</td> </tr> <tr> <td>L3</td> <td>裂隙</td> <td>103°</td> <td>78°</td> </tr> <tr> <td>L4</td> <td>裂隙</td> <td>130°</td> <td>81°</td> </tr> <tr> <td>L5</td> <td>裂隙</td> <td>220°</td> <td>74°</td> </tr> </tbody> </table> <table border="1" data-bbox="1252 548 1412 806"> <thead> <tr> <th>组合交棱线</th> <th>倾向</th> <th>倾角</th> </tr> </thead> <tbody> <tr> <td>P-L1</td> <td>96°</td> <td>65°</td> </tr> <tr> <td>P-L2</td> <td>8°</td> <td>26°</td> </tr> <tr> <td>P-L3</td> <td>27°</td> <td>49°</td> </tr> <tr> <td>P-L4</td> <td>58°</td> <td>62°</td> </tr> <tr> <td>P-L5</td> <td>147°</td> <td>45°</td> </tr> <tr> <td>L1-L2</td> <td>8°</td> <td>84°</td> </tr> <tr> <td>L1-L3</td> <td>82°</td> <td>77°</td> </tr> <tr> <td>L1-L4</td> <td>82°</td> <td>77°</td> </tr> <tr> <td>L1-L5</td> <td>295°</td> <td>43°</td> </tr> <tr> <td>L2-L3</td> <td>188°</td> <td>22°</td> </tr> <tr> <td>L2-L4</td> <td>188°</td> <td>73°</td> </tr> <tr> <td>L2-L5</td> <td>188°</td> <td>71°</td> </tr> <tr> <td>L3-L4</td> <td>85°</td> <td>77°</td> </tr> <tr> <td>L3-L5</td> <td>167°</td> <td>64°</td> </tr> <tr> <td>L4-L5</td> <td>191°</td> <td>72°</td> </tr> </tbody> </table>	编号	结构面名称	倾向	倾角	P	人工边坡	85°	65°	L1	裂隙	19°	84°	L2	裂隙	98°	90°	L3	裂隙	103°	78°	L4	裂隙	130°	81°	L5	裂隙	220°	74°	组合交棱线	倾向	倾角	P-L1	96°	65°	P-L2	8°	26°	P-L3	27°	49°	P-L4	58°	62°	P-L5	147°	45°	L1-L2	8°	84°	L1-L3	82°	77°	L1-L4	82°	77°	L1-L5	295°	43°	L2-L3	188°	22°	L2-L4	188°	73°	L2-L5	188°	71°	L3-L4	85°	77°	L3-L5	167°	64°	L4-L5	191°	72°

L3-L4	85°	77°																																																																														
L3-L5	167°	64°																																																																														
L4-L5	191°	72°																																																																														
稳定性评价			<p>组合交棱线（L1-L3、L1-L4、L3-L4）与边坡面倾向相近，且倾角大于坡面倾角，为基本稳定结构；</p> <p>组合交棱线（L1-L2、L1-L5、L2-L3、L2-L4、L2-L5、L3-L5、L4-L5）、节理面（L1、L2、L3、L4、L5）属于稳定结构。</p>																																																																													
矿区 红线 9-10 边坡 YP9	134° ∠65°	L1	19° ∠84°

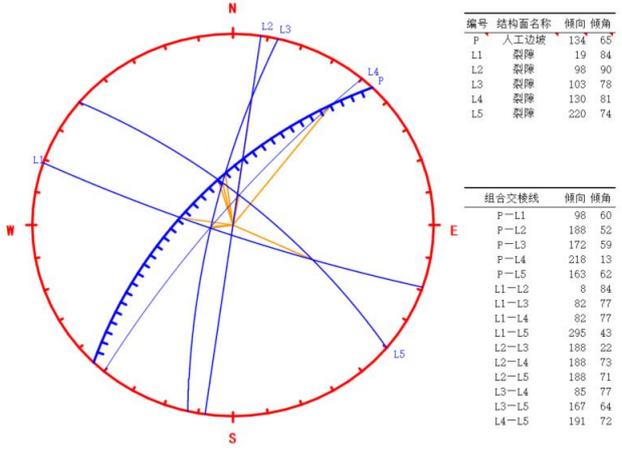
<table border="1" data-bbox="1252 1254 1412 1377"> <thead> <tr> <th>编号</th> <th>结构面名称</th> <th>倾向</th> <th>倾角</th> </tr> </thead> <tbody> <tr> <td>P</td> <td>人工边坡</td> <td>134°</td> <td>65°</td> </tr> <tr> <td>L1</td> <td>裂隙</td> <td>19°</td> <td>84°</td> </tr> <tr> <td>L2</td> <td>裂隙</td> <td>98°</td> <td>90°</td> </tr> <tr> <td>L3</td> <td>裂隙</td> <td>103°</td> <td>78°</td> </tr> <tr> <td>L4</td> <td>裂隙</td> <td>130°</td> <td>81°</td> </tr> <tr> <td>L5</td> <td>裂隙</td> <td>220°</td> <td>74°</td> </tr> </tbody> </table> <table border="1" data-bbox="1252 1433 1412 1691"> <thead> <tr> <th>组合交棱线</th> <th>倾向</th> <th>倾角</th> </tr> </thead> <tbody> <tr> <td>P-L1</td> <td>98°</td> <td>60°</td> </tr> <tr> <td>P-L2</td> <td>188°</td> <td>52°</td> </tr> <tr> <td>P-L3</td> <td>172°</td> <td>59°</td> </tr> <tr> <td>P-L4</td> <td>218°</td> <td>13°</td> </tr> <tr> <td>P-L5</td> <td>163°</td> <td>62°</td> </tr> <tr> <td>L1-L2</td> <td>8°</td> <td>84°</td> </tr> <tr> <td>L1-L3</td> <td>82°</td> <td>77°</td> </tr> <tr> <td>L1-L4</td> <td>82°</td> <td>77°</td> </tr> <tr> <td>L1-L5</td> <td>295°</td> <td>43°</td> </tr> <tr> <td>L2-L3</td> <td>188°</td> <td>22°</td> </tr> <tr> <td>L2-L4</td> <td>188°</td> <td>73°</td> </tr> <tr> <td>L2-L5</td> <td>188°</td> <td>71°</td> </tr> <tr> <td>L3-L4</td> <td>85°</td> <td>77°</td> </tr> <tr> <td>L3-L5</td> <td>167°</td> <td>64°</td> </tr> <tr> <td>L4-L5</td> <td>191°</td> <td>72°</td> </tr> </tbody> </table>	编号	结构面名称	倾向	倾角	P	人工边坡	134°	65°	L1	裂隙	19°	84°	L2	裂隙	98°	90°	L3	裂隙	103°	78°	L4	裂隙	130°	81°	L5	裂隙	220°	74°	组合交棱线	倾向	倾角	P-L1	98°	60°	P-L2	188°	52°	P-L3	172°	59°	P-L4	218°	13°	P-L5	163°	62°	L1-L2	8°	84°	L1-L3	82°	77°	L1-L4	82°	77°	L1-L5	295°	43°	L2-L3	188°	22°	L2-L4	188°	73°	L2-L5	188°	71°	L3-L4	85°	77°	L3-L5	167°	64°	L4-L5	191°	72°

边坡	边坡产状	结构面编号	结构面产状	结构面极射赤平投影图																																																																												
				<p>组合交棱线（L2-L3）与边坡面倾向相近，且倾角小于坡面倾角，为不稳定结构；</p> <p>组合交棱线（L3-L5）、节理面（L4）与边坡面倾向相近，且倾角大于坡面倾角，为基本稳定结构；</p> <p>组合交棱线（L1-L2、L1-L3、L1-L4、L1-L5、L2-L4、L2-L5、L3-L4、L4-L5）、节理面（L1、L2、L3、L5）属于稳定结构。</p>																																																																												
矿区红线10-1边坡YP10	128° ∠65°	L1	19° ∠84°

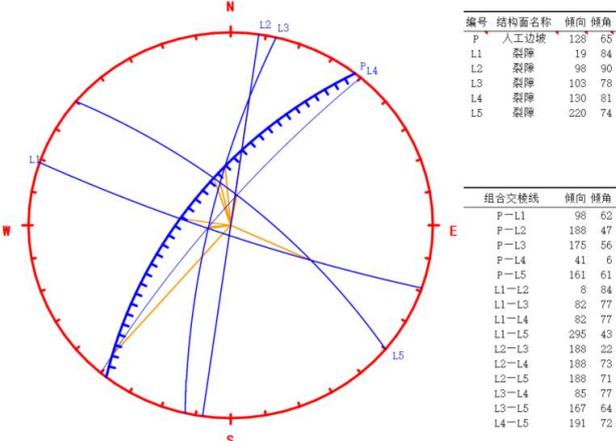
<table border="1" data-bbox="1257 645 1410 757"> <thead> <tr> <th>编号</th> <th>结构面名称</th> <th>倾向</th> <th>倾角</th> </tr> </thead> <tbody> <tr> <td>P</td> <td>人工边坡</td> <td>128°</td> <td>65°</td> </tr> <tr> <td>L1</td> <td>裂隙</td> <td>19°</td> <td>84°</td> </tr> <tr> <td>L2</td> <td>裂隙</td> <td>98°</td> <td>90°</td> </tr> <tr> <td>L3</td> <td>裂隙</td> <td>103°</td> <td>78°</td> </tr> <tr> <td>L4</td> <td>裂隙</td> <td>130°</td> <td>81°</td> </tr> <tr> <td>L5</td> <td>裂隙</td> <td>220°</td> <td>74°</td> </tr> </tbody> </table> <table border="1" data-bbox="1257 817 1410 1070"> <thead> <tr> <th>组合交棱线</th> <th>倾向</th> <th>倾角</th> </tr> </thead> <tbody> <tr> <td>P-L1</td> <td>98°</td> <td>62°</td> </tr> <tr> <td>P-L2</td> <td>188°</td> <td>47°</td> </tr> <tr> <td>P-L3</td> <td>175°</td> <td>56°</td> </tr> <tr> <td>P-L4</td> <td>41°</td> <td>6°</td> </tr> <tr> <td>P-L5</td> <td>161°</td> <td>61°</td> </tr> <tr> <td>L1-L2</td> <td>8°</td> <td>84°</td> </tr> <tr> <td>L1-L3</td> <td>82°</td> <td>77°</td> </tr> <tr> <td>L1-L4</td> <td>82°</td> <td>77°</td> </tr> <tr> <td>L1-L5</td> <td>295°</td> <td>43°</td> </tr> <tr> <td>L2-L3</td> <td>188°</td> <td>22°</td> </tr> <tr> <td>L2-L4</td> <td>188°</td> <td>73°</td> </tr> <tr> <td>L2-L5</td> <td>188°</td> <td>71°</td> </tr> <tr> <td>L3-L4</td> <td>85°</td> <td>77°</td> </tr> <tr> <td>L3-L5</td> <td>167°</td> <td>64°</td> </tr> <tr> <td>L4-L5</td> <td>191°</td> <td>72°</td> </tr> </tbody> </table>	编号	结构面名称	倾向	倾角	P	人工边坡	128°	65°	L1	裂隙	19°	84°	L2	裂隙	98°	90°	L3	裂隙	103°	78°	L4	裂隙	130°	81°	L5	裂隙	220°	74°	组合交棱线	倾向	倾角	P-L1	98°	62°	P-L2	188°	47°	P-L3	175°	56°	P-L4	41°	6°	P-L5	161°	61°	L1-L2	8°	84°	L1-L3	82°	77°	L1-L4	82°	77°	L1-L5	295°	43°	L2-L3	188°	22°	L2-L4	188°	73°	L2-L5	188°	71°	L3-L4	85°	77°	L3-L5	167°	64°	L4-L5	191°	72°

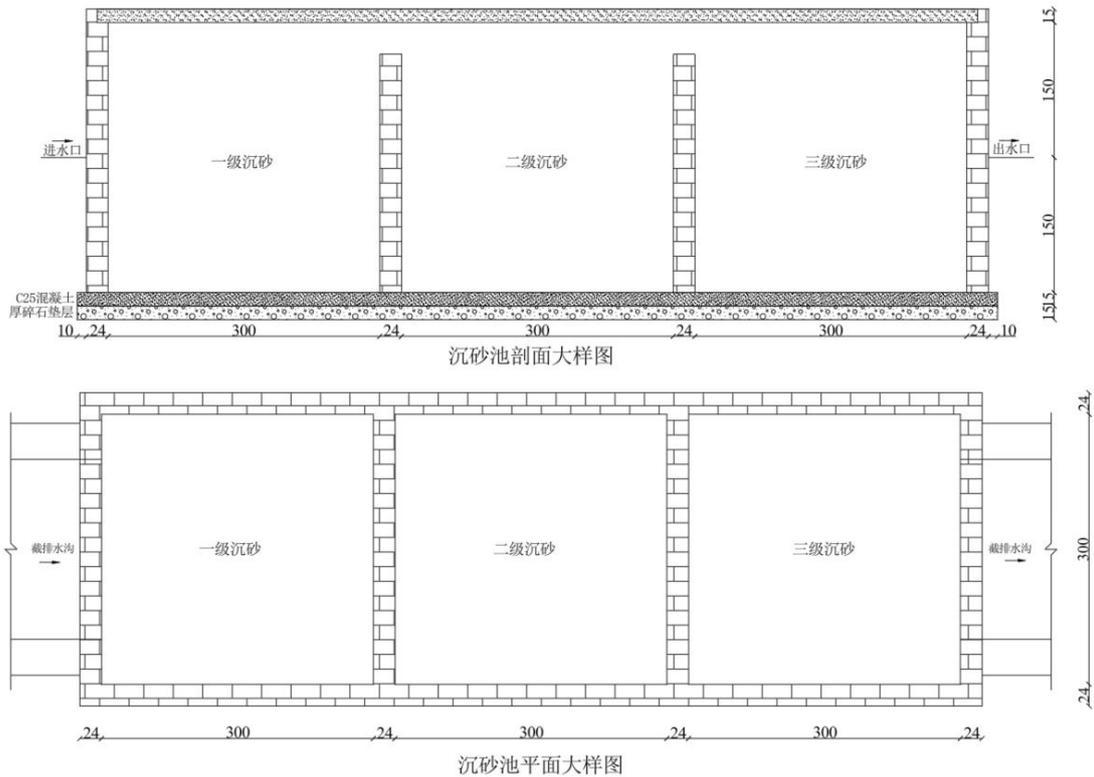
图 4-15 6#沉砂池设计大样图（单位：cm）

6#沉砂池为三级沉砂池。底部铺设 15 cm 厚的碎石垫层和 15 cm 厚的 C25 混凝土垫层。沉砂池尺寸图 5-4。

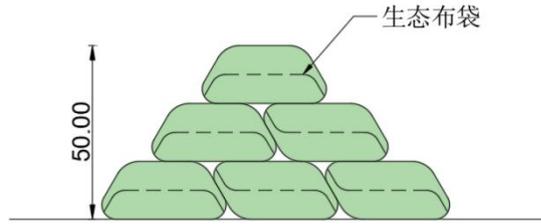
图 4-16 台阶外缘生态布袋挡土墙截面示意图

分别统计+35 m 以上平台面积及长度，共需对其生态布袋挡土墙 1921 m，堆砌体积 768 m³。

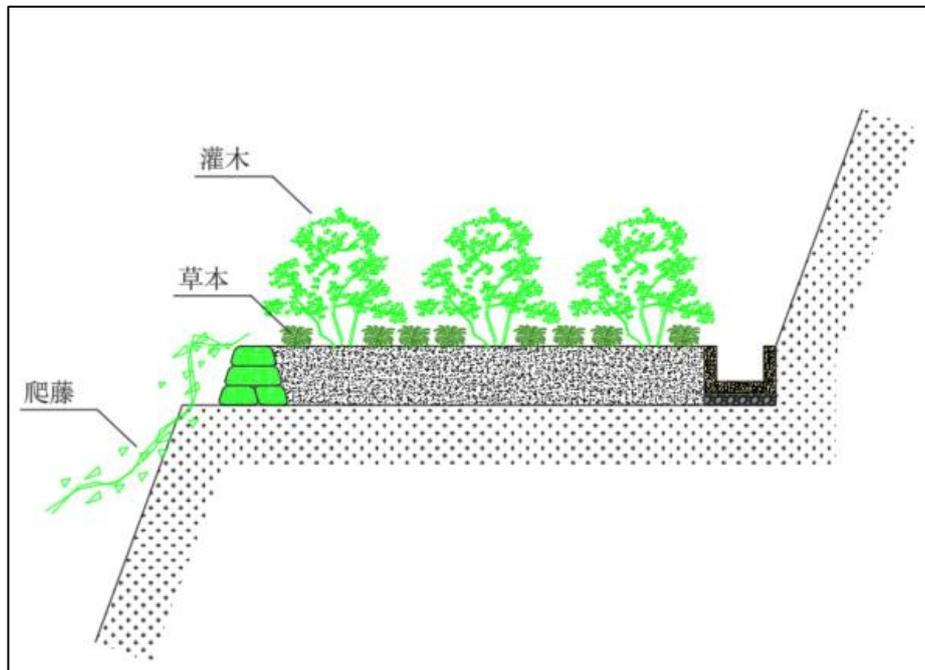
图 4-17 露天采场台阶复垦大样图

④ 每穴施放有机肥 150 g，复合肥 100 g。

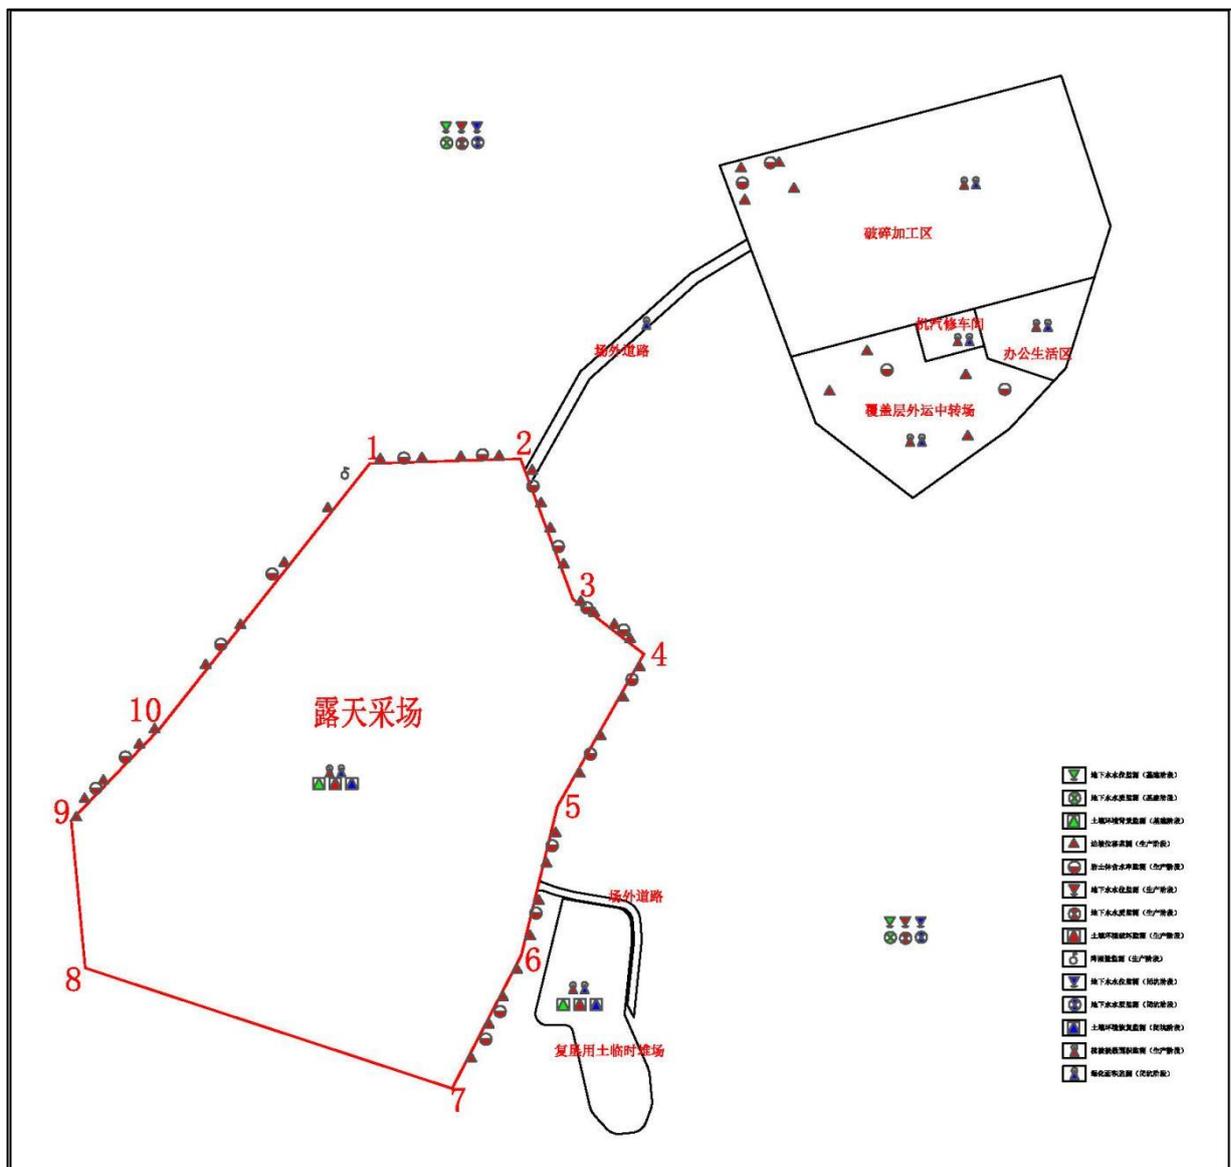
图 5-2 地质环境监测点布设示意图

布设降雨量监测点 1 个，位于矿区红线 1 号拐点的南西侧最高点处。
